TRIBUNALE ORDINARIO - BUSTO ARSIZIO

ESPROPRIAZIONI IMMOBILIARI

395/2023

CONSULENZA ESTIMATIVA GIUDIZIARIA

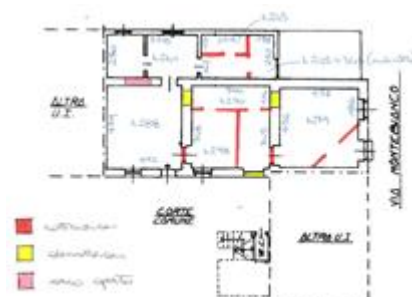
difformità rilevate

Sono state rilevate le seguenti difformità: l'attuale stato dei luoghi non corrisponde ne' alla pratica edilizia visionata in comune ne' tantomeno alla scheda catastale.

Le difformità sono regolarizzabili mediante: Con l'ufficio tecnico di Cardano al Campo si è concordato che è possibile regolarizzare lo stato dei luoghi presentando una pratica CILA in sanatoria, previa verifica dei rapporti aeroilluminanti

- presentazione pratica CILA in sanatoria (2.000,00 €) con pagamento sanzione amministrativa (1.000,00 €): €3.000,00

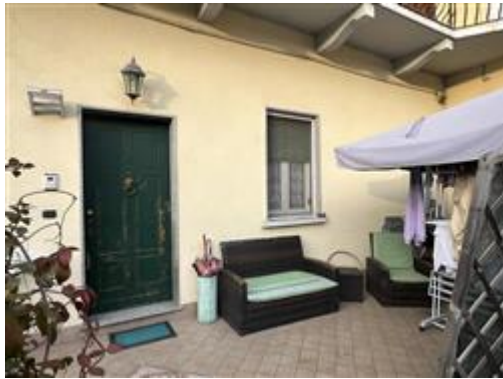
Ingresso

L'appartamento oggetto di esecuzione immobiliare è posto al piano terra con pavimento piastrellato antistante all'ingresso.

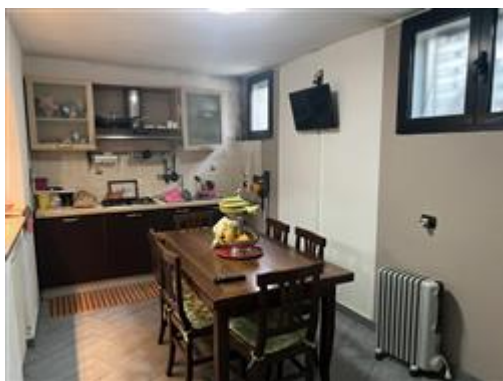
Cucina

Problemi di muffa intorno alle finestre della cucina oltre umidità di risalita per la mancanza di vespaio areato.

Ubicate in cucina. Presenza di ponti termici e segni di muffa
